Riabilitazione post-estrattiva a carico immediato

Operatore: Dr. Ho Vhin Xuan libero professionista in Formello (RM)

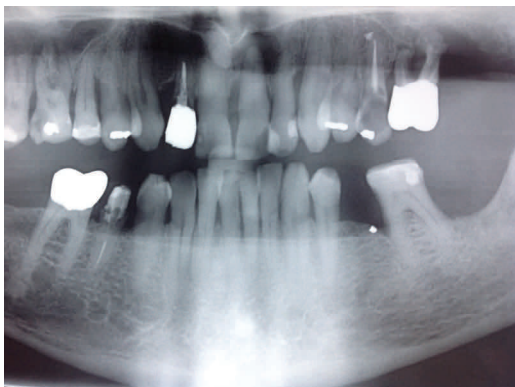
La riabilitazione di un paziente Maschio di 66 anni che si presenta con numerosi problemi.

Inizialmente si decide di risolvere la problematica sul 22 mediante avulsione dell'elemento dentale e contemporaneo inserimento di un impianto con carico immediato.

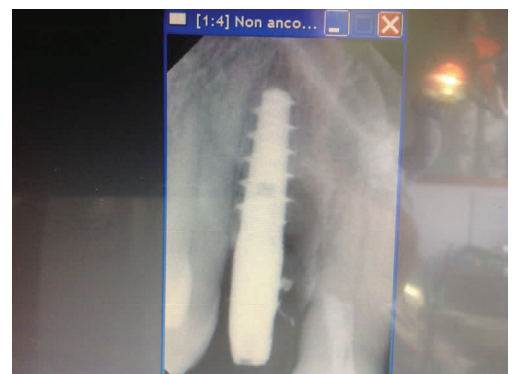
Preparato l'alveolo e inserito l'impianto si nota che i primi 3mm presentano uno spazio tra bordo implantare e cresta inferiore ad 1mm si ritiene inutile provvedere alla rigenerazione ossea.

L'impianto presentava una ottima stabilità primaria e una ottimale inclinazione, si monta il moncone provvisorio.

Si inserisce un impianto Tiradix diametro 4,5 lunghezza 14 a geometria conica con superficie in SLA e una spira particolarmente aggressiva per garantire una ottima stabilità primaria. Per ottenere la maggiore stabilità primaria nella preparazione dell'alveolo

implantare si modifica la direzione dell'impianto avendo anche un maggior rispetto della distanza dente impianto dente.

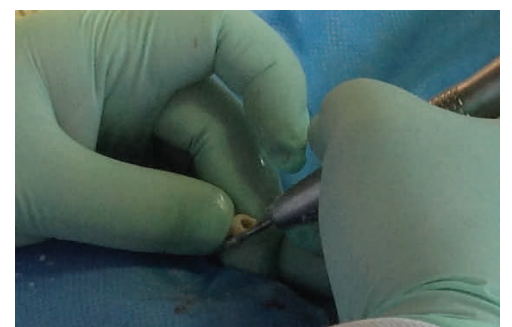
Si ribasa e rifinisce la capsula in resina.

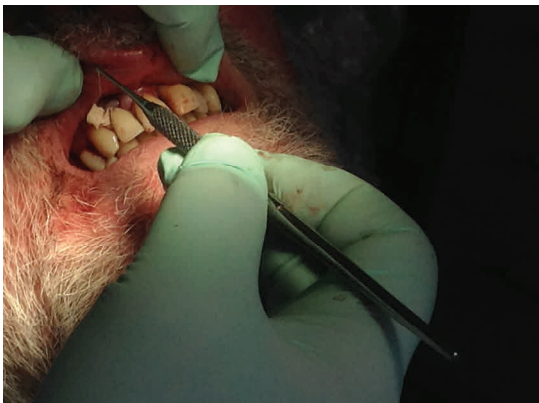
Si provvede a bloccare con un cemento provvisorio la parte protesica controllando accuratamente che non ci sia alcun contatto tra provvisorio e antagonista.

A distanza di circa 6 mesi previa valutazione radiografica e controllo clinico si provvederà ad apporre la capsula definitiva.
